Das Fachmagazin für das
Maler- und das Gipsergewerbe

**DOLD**
Lacke und Farben

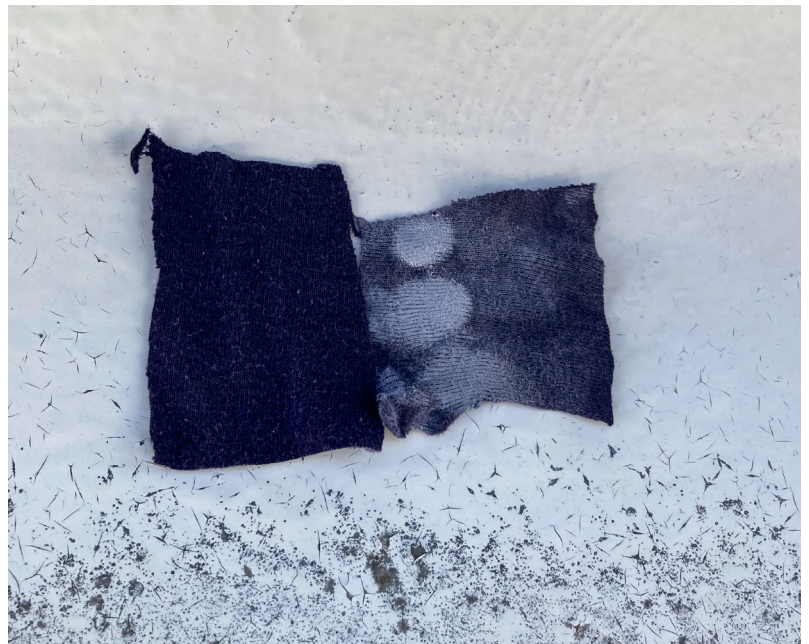
Mit einem dunklen Baumwollstoff wurde die Beschichtungsfläche trocken abgerieben. Links ist ein unbenutztes Stück Stoff zu sehen, rechts das Stück, das für den Test verwendet wurde. Es zeigt sich die starke Auskrepidung. Bilder: IABP
