# Wand und Decke trotzen Desinfektion und Unterdruck

**Die Oberflächen der Labors im Swiss TPH müssen optischen und vor allem hohen technischen Anforderungen genügen. Von herausragender Bedeutung ist die Dichtheit. Die Paul Pfirter & Co. AG aus Pratteln BL konnte diese mit der fugenlosen Beschichtung AI DO gewährleisten. Bei der Verarbeitung waren grosse Präzision und das Beachten vieler Details gefragt.**

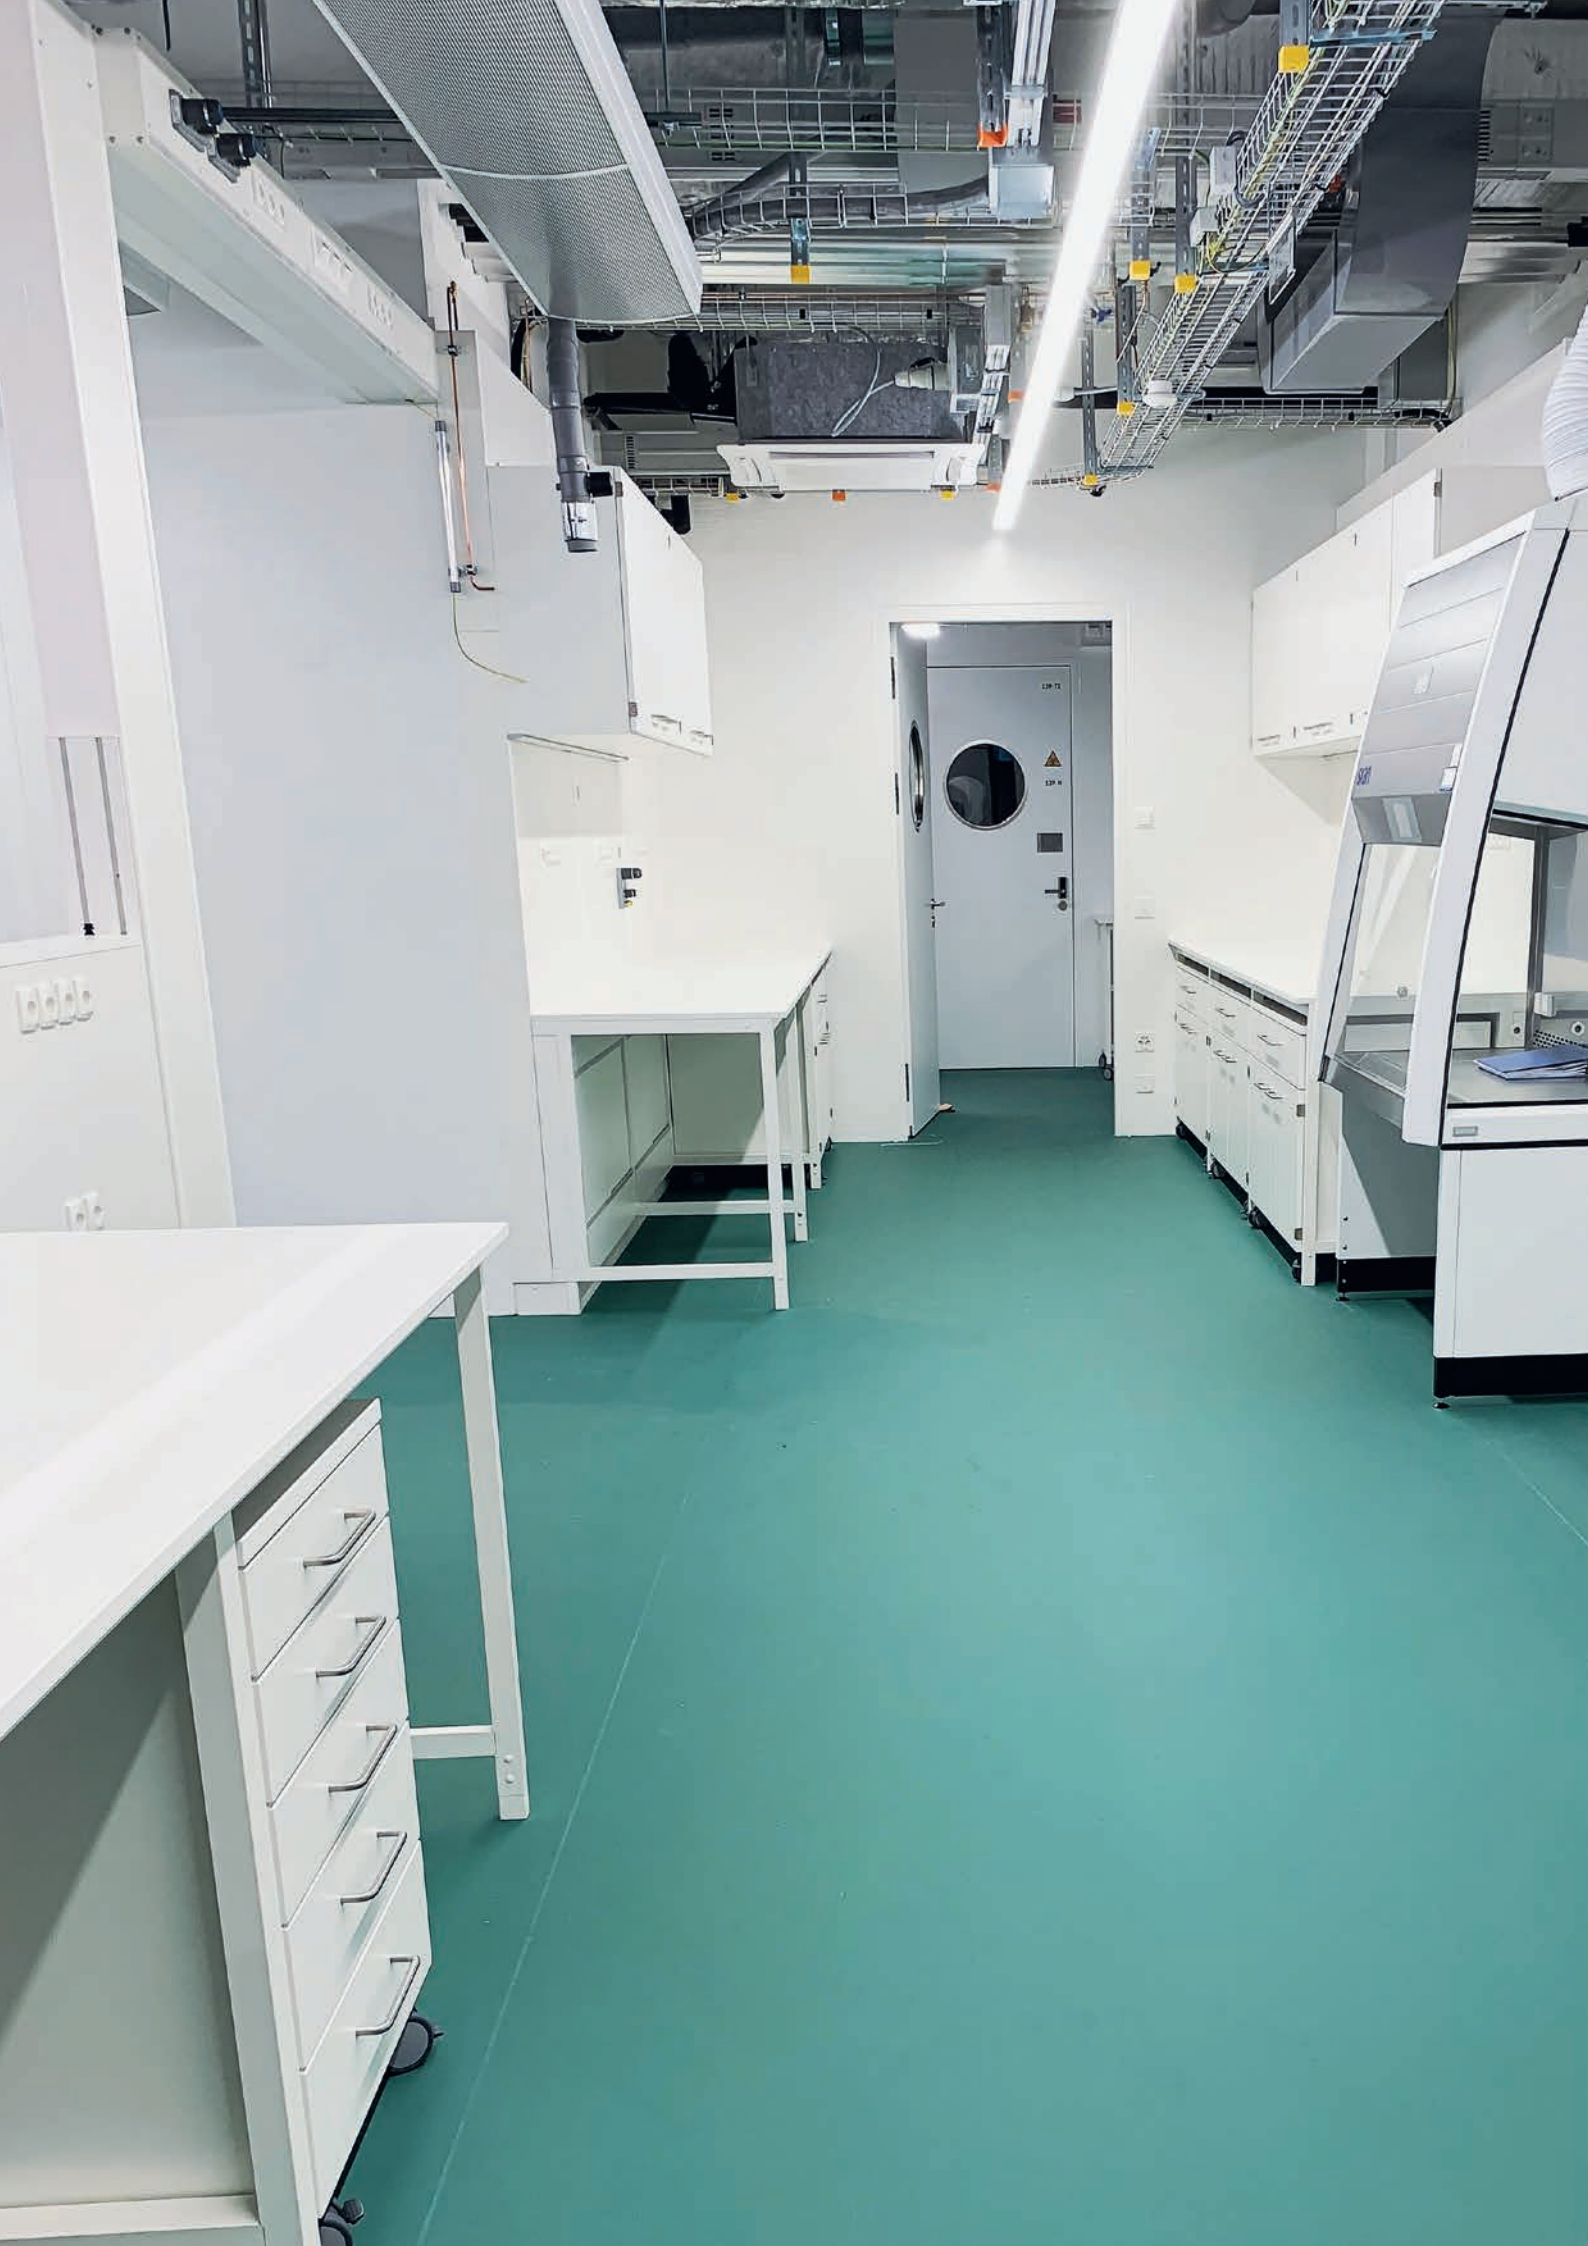
Bild oben:

Wie dichtet man ein U-Boot ab? Die vielen Durchbrüche sind herausfordernd.

Die Anschlussfugen zur Decke dichtete eine Spezialfirma mit einem Ottosil-Kitt ab, die Durchbrüche und Schalter mit Silikon. Rund um grössere Durchbohrungen, zum Beispiel für die Lüftung, tapezierten und beschichteten die Maler sehr sauber. Danach schoben sie in die Öffnungen die Manschetten hinein und verschraubten diese beidsei-

tig. «Da musste man aufpassen und die Schrauben nicht zu fest anziehen, weil sonst die Platten gebrochen wären», sagt Hess. Zum Schluss wurden diese grösseren Durchbrüche mit Dichtflüssigkeit vollständig abgedichtet.

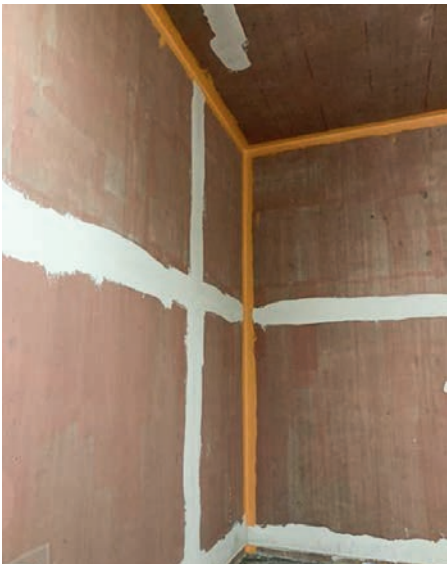
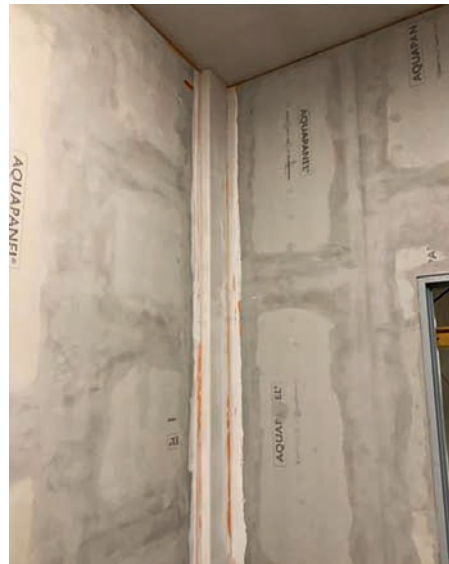
Abdichtung und Fugenausbildung: Der Teufel steckt bekanntlich im Detail.

Kommen wir zum Aufbau der Wände und Decken in den Labors. Gipser beplankten die Betonwände doppelt mit Fermacell Powerpanel H<sub>2</sub>O. Die Handwerker der PPP dichteten die Ecken mit einem U-förmigen Dichtungsband ab, das sie zwei Mal mit Flüssigfolie verklebten. Die Flächen verspachtelten die Maler vollflächig: In der Industrie ist hierbei Q3 gefordert, während im privaten Bereich Q4 Standard ist. Der nächste Schritt war die Tapezierung eines Glasvlieses und darauf kam die dreifache PU-Beschichtung. «Speziell war, dass wir an den Ecken das Dichtband überlap-

pend zuschneiden und einbetten mussten», erzählt Stephan Hess. Wichtig war auch, dass das auf Stoss verklebte Glasvlies keine Blasen warf, denn es ist für die Dichtheit verantwortlich und nicht der Anstrich.

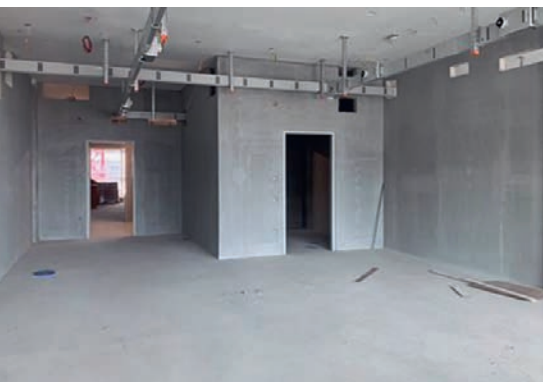
Der Rohling.
