# Druckleitung Wasserkraftwerk Grimsel 2

En 2025, la conduite forcée de la centrale de pompage-turbinage Grimsel 2 de Kraftwerke Oberhasli AG a fait l'objet d'une rénovation complète. Ces conduites forcées en acier acheminent l'eau vers les turbines sous haute pression et sont soumises en permanence à d'importantes contraintes mécaniques ainsi qu'à des sollicitations corrosives. Un système de protection anticorrosion performant est donc essentiel pour garantir la longévité de l'ensemble de l'installation.

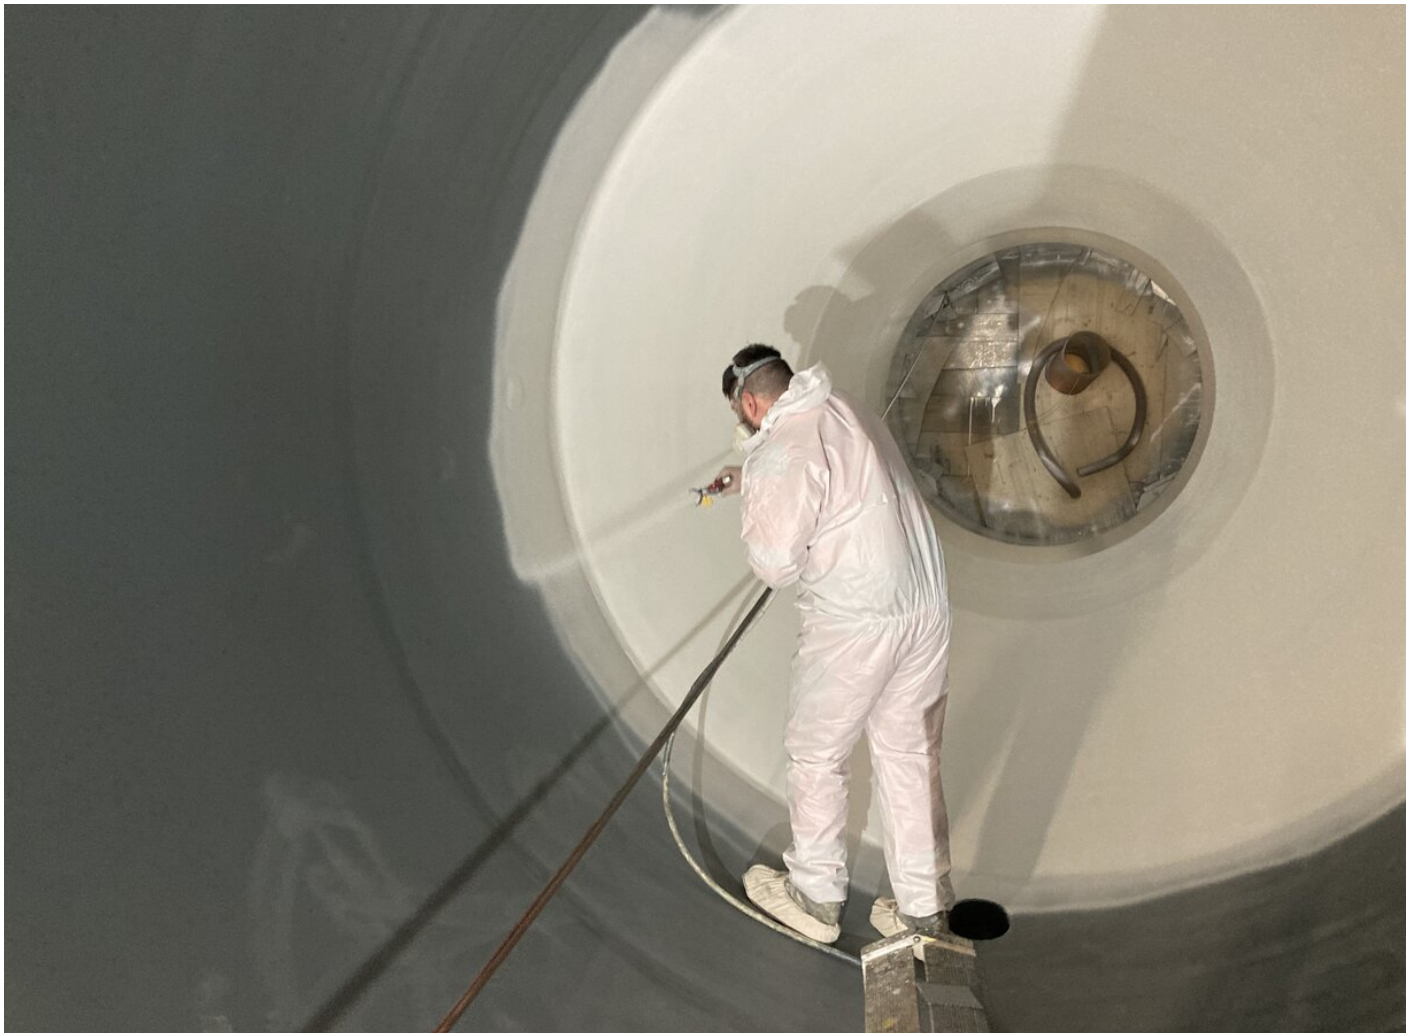
Dans le cadre de cette rénovation, environ 6 000 m<sup>2</sup> de surfaces intérieures ont été revêtus d'un système époxydique bicomposant de haute qualité à faible teneur en solvants de Ferrotekt. Après le sablage des surfaces en acier jusqu'au degré de préparation Sa 2½, le système de revêtement a été appliqué en quatre étapes. Avec une épaisseur totale de couche supérieure à 1 000 µm, une protection durable a été obtenue, préservant efficacement la structure en acier contre la corrosion et assurant un fonctionnement pérenne de la conduite forcée.
