# Die Arbeitszeit halbiert

**Hohe Anforderungen an die Beschichtungsoberflächen kombiniert mit enormem Zeitdruck hat die Maler Vogel AG dazu veranlasst, bei diesem Sanierungsprojekt in Buchs ZH sämtliche Türen und Türzargen mit Doco-Spray zu spritzen.**

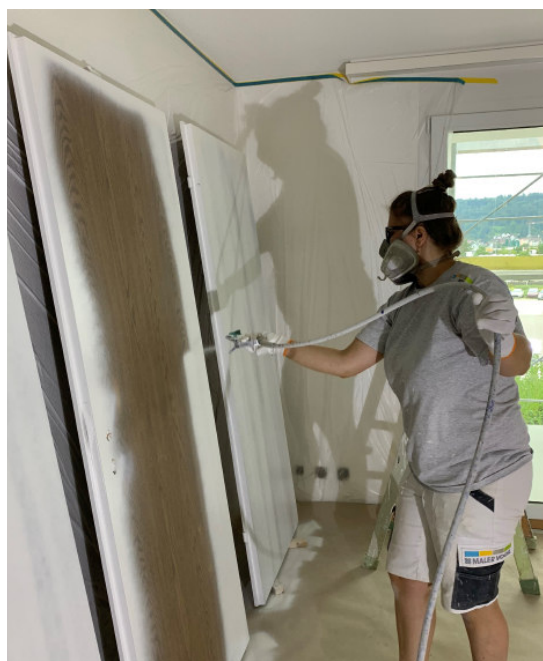
Eine Mitarbeiterin der Maler Vogel AG bei der Airless-Spritzapplikation.

Wie sah der genaue Ablauf am Objekt aus? Die Türen und Türzargen wurden vor Ort geschliffen und entfettet, Unebenheiten an den Türen anschliessend gespachtelt. Aufgrund des dunkelbraunen Farbtones der Türen wurden diese einmal vor- und direkt danach fertiggespritzt. In einem Arbeitsgang können mit Doco-Spray bis 350 µm Schichtdicke aufgetragen werden. Die Applikation erfolgte mit einer Airless-Spritzanlage.
